BESIKTNINGS PROTOKOLL

Anticimex Överlåtelsebesiktning av småhus – nivå 1

VIGGBYHOLM 87:10

VÄRTAVÄGEN 22
183 63 TÄBY

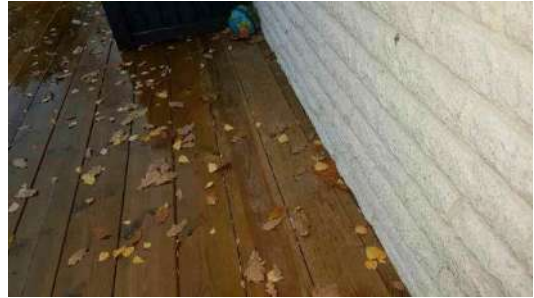
Altanen monterad dikt mot fasaden

När altan ligger mot fasadpanelen finns risk att smuts/löv lägger sig mellan altan/fasad med fuktrelaterade skador i bakomliggande konstruktion

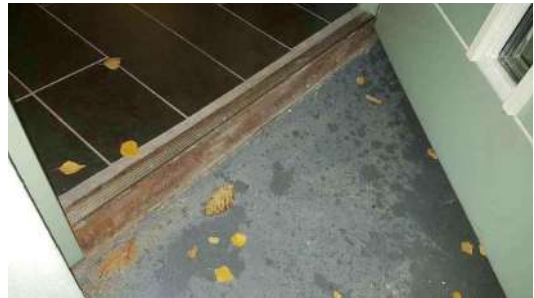
Tröskelbleck finns inte under dörr vid entrén samt tvättstugan

När det inte finns något tröskelbleck under dörren, så ökar risken att vatten rinner in och orsakar fuktskador.

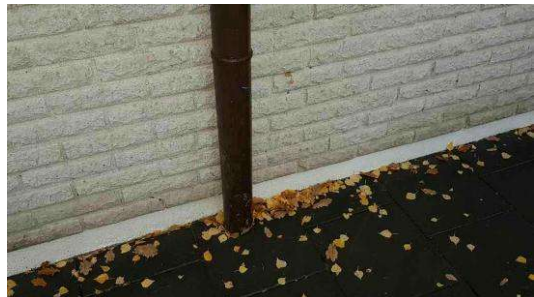
Lövsilar finns inte

När det saknas lövsilar så finns det risk att det blir stopp i dagvattenledningen.

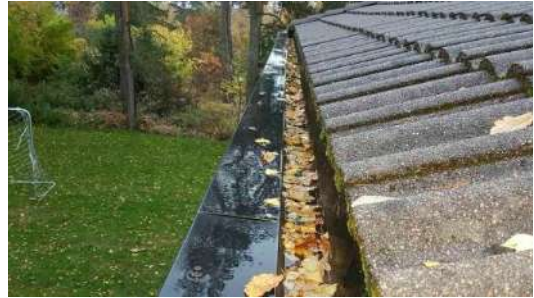
Hängrännor är fulla med skräp.

Eftersom hängrännor är fulla med skräp finns risk för fuktskador på fasad och sockel då vatten kan svämma över.

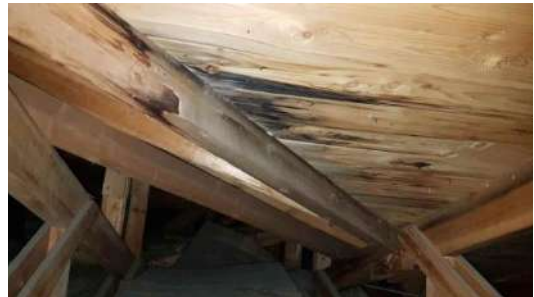
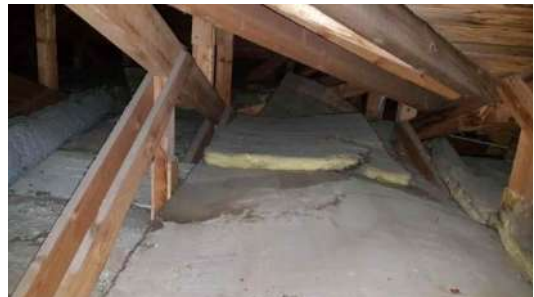
Yttertaket är äldre.

Mosspåväxt finns på taket

Landgång finns inte på hela vinden. Av det som är besiktigt noteras missfärgningar i underlagstaket samt ovan isoleringen

Det rekommenderas att kontakta en takentreprenör för kontroll av yttertaket. Det rekommenderas även att kontrollera omkringliggande konstruktion efter eventuella följdskador

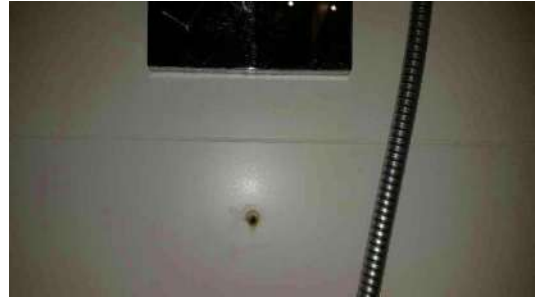
Skvallerrör till inbyggd duschblandare mynnar ut i duschzon

Risk finns att vatten tränger in med fuktskador som följd. Vid tiden för renoveringen fick rör genomföringar i vägg vid plats för bad eller dusch ej förekomma förutom till dusch- och badkarsblandare enligt branschreglerna. Följs inte detta riskerar man få en nedsättning eller i sämsta fall helt utebliven skadeersättning från sitt försäkringsbolag (villahem) vid en skada.

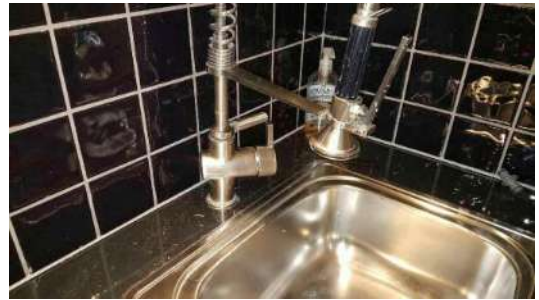
Blandaren sitter löst.

Då blandaren sitter löst finns risk för läckage med fuktrelaterade skador i omkringliggande konstruktion som möjlig följd.

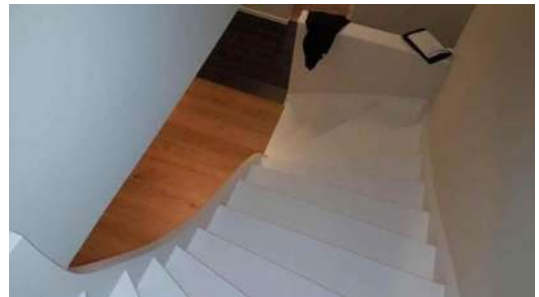
Ledstång saknas

Då ledstång saknas finns risk för fall olyckor med personskador som följd

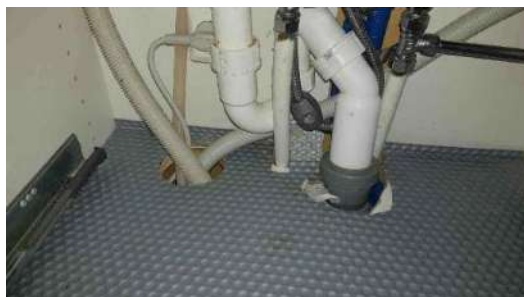
Fuktskydd finns i diskbänksskåpet dock ej tätat runt genomföringar

När fuktskyddet i diskbänksskåpet inte är tätat runt genomföringar så finns det risk att vatten, på grund av smygläckage från rörledningar, inte upptäcks. Det kan då tränga in i omkringliggande konstruktioner och orsaka fuktskador.

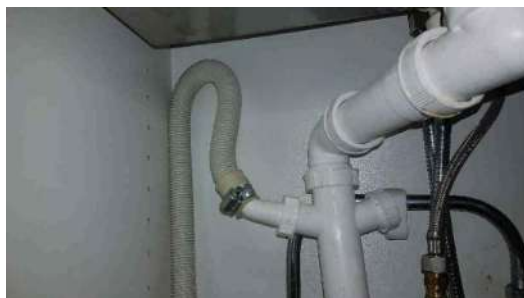
Diskmaskinens spilledning är inte uppfäst mot skåpstomme eller underkant på bänkskivan.

Risk finns att spilledningen på sikt nöts sönder/spricker när den rör sig när maskinen tömmer ut vatten, med fuktrelaterade skador som möjlig följd i omkringliggande konstruktioner.

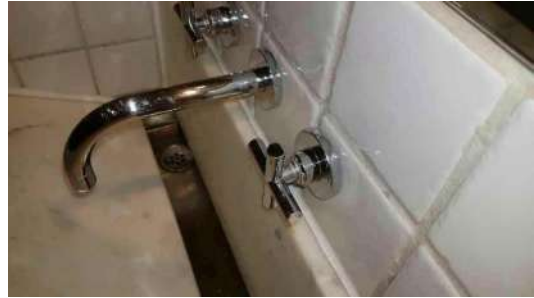
Lösa blandare och otäta genomföringar ovan handfatet

Då blandaren sitter löst och otät vid genomföring finns risk för läckage med fuktrelaterade skador i omkringliggande konstruktion som möjlig följd.

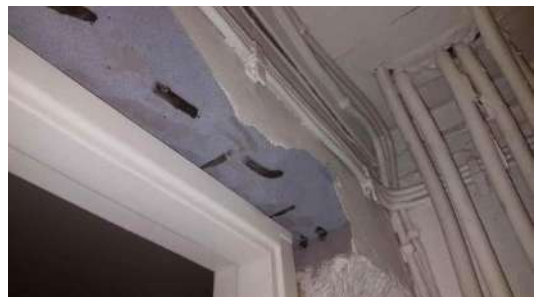
Blå lättbetong förekommer i byggnaden.

Denna typ av lättbetong är i vissa fall radonhaltig. Det rekommenderas att en radonmätning genomförs. Korttids mätning finns. se lämnade upplysningar
